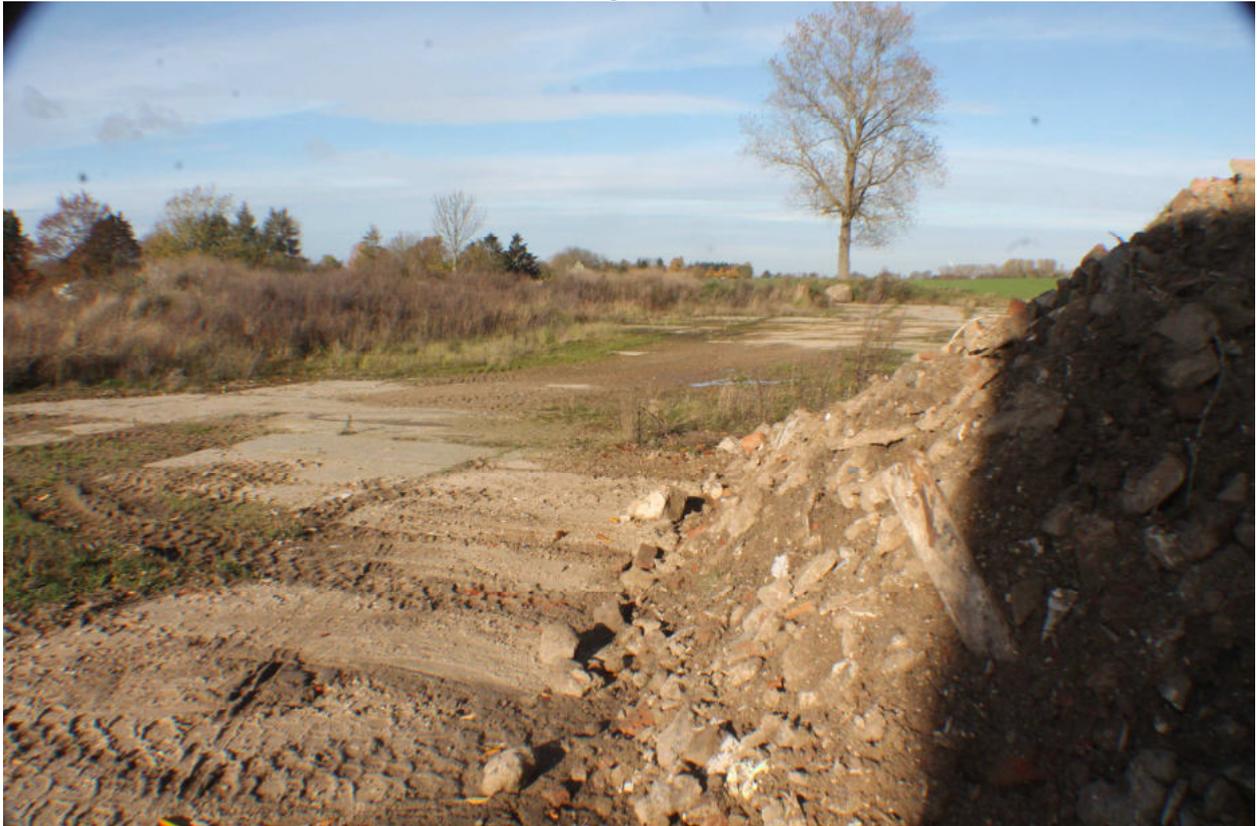
Blick auf das Vorhabengelände nördlicher Bereich

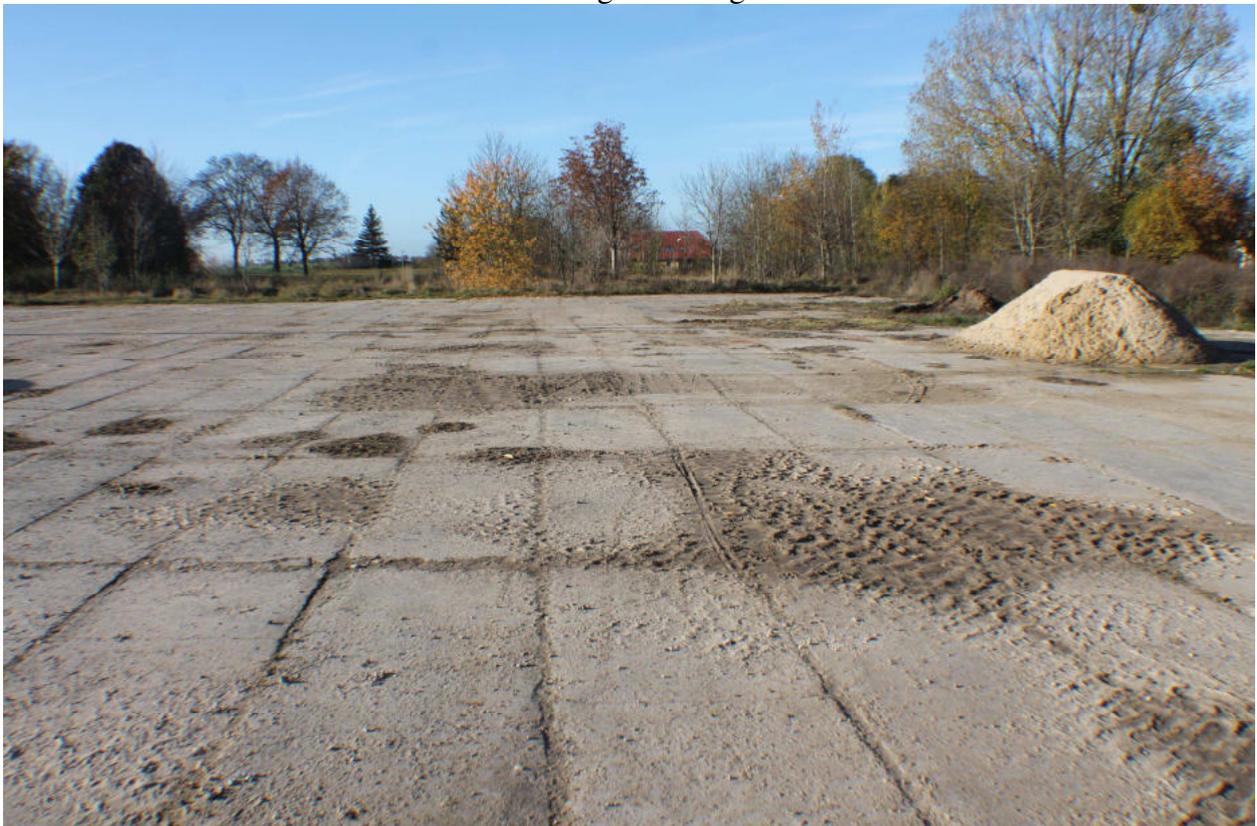
Zufahrt auf das Gelände mit großflächig betonierter Freifläche

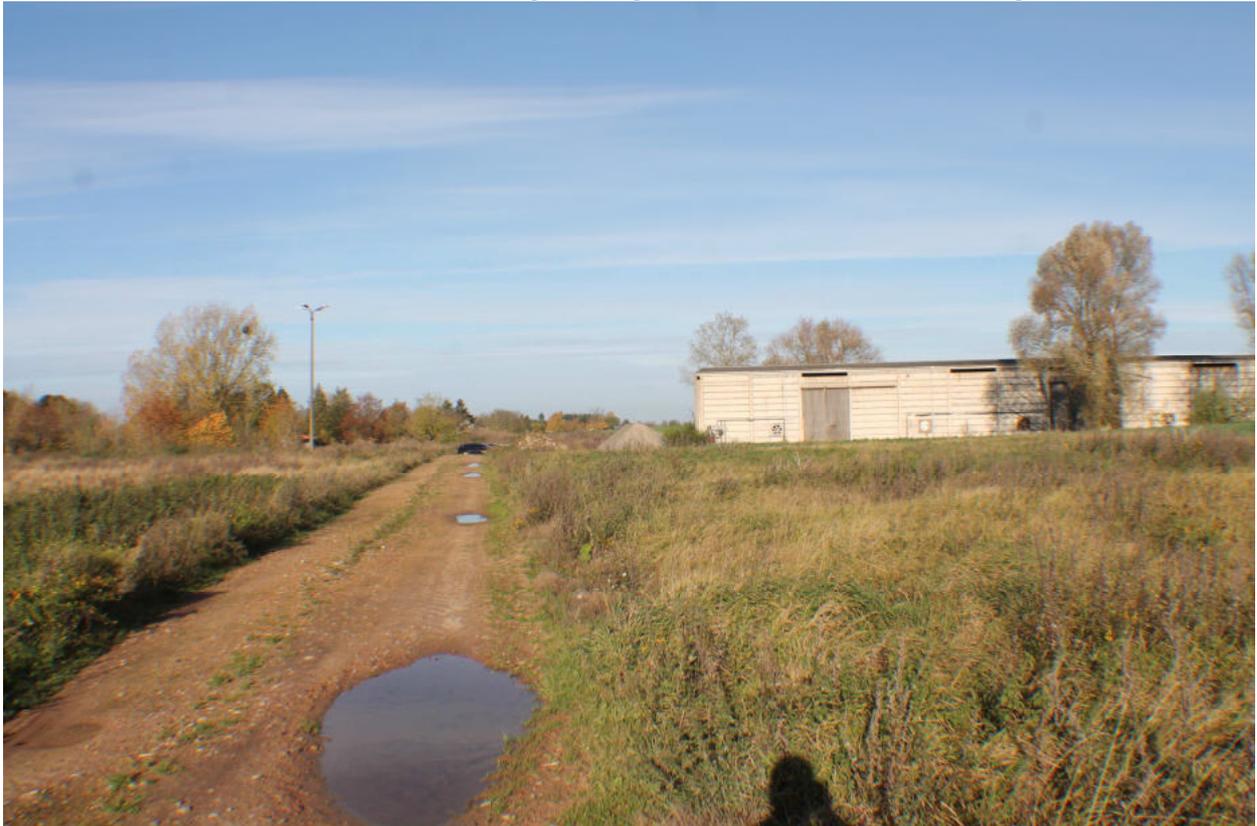
Geschotterter Wirtschaftsweg entlang der westlichen Grundstücksgrenze

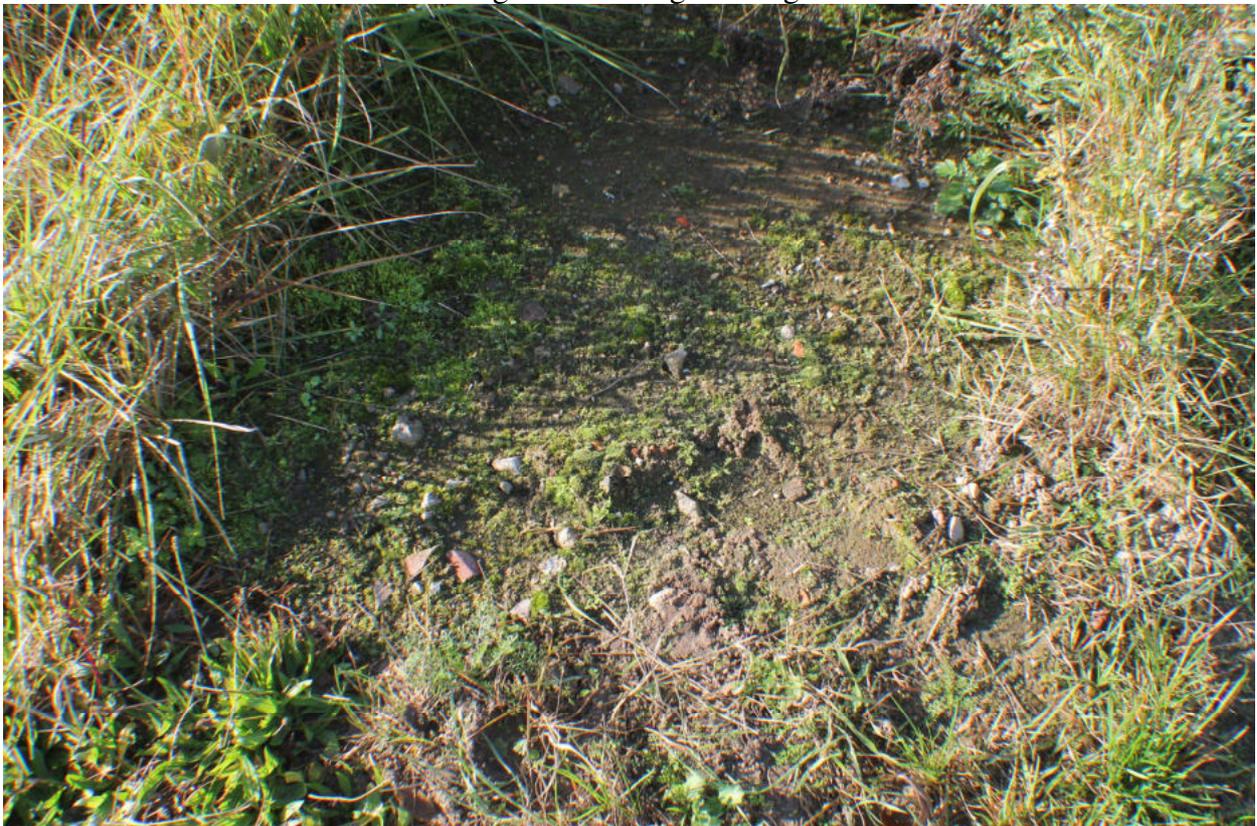
Bauschuttreste bzw. Verdichtung des ehemaligen Stallgebäudes im mittleren Bereich

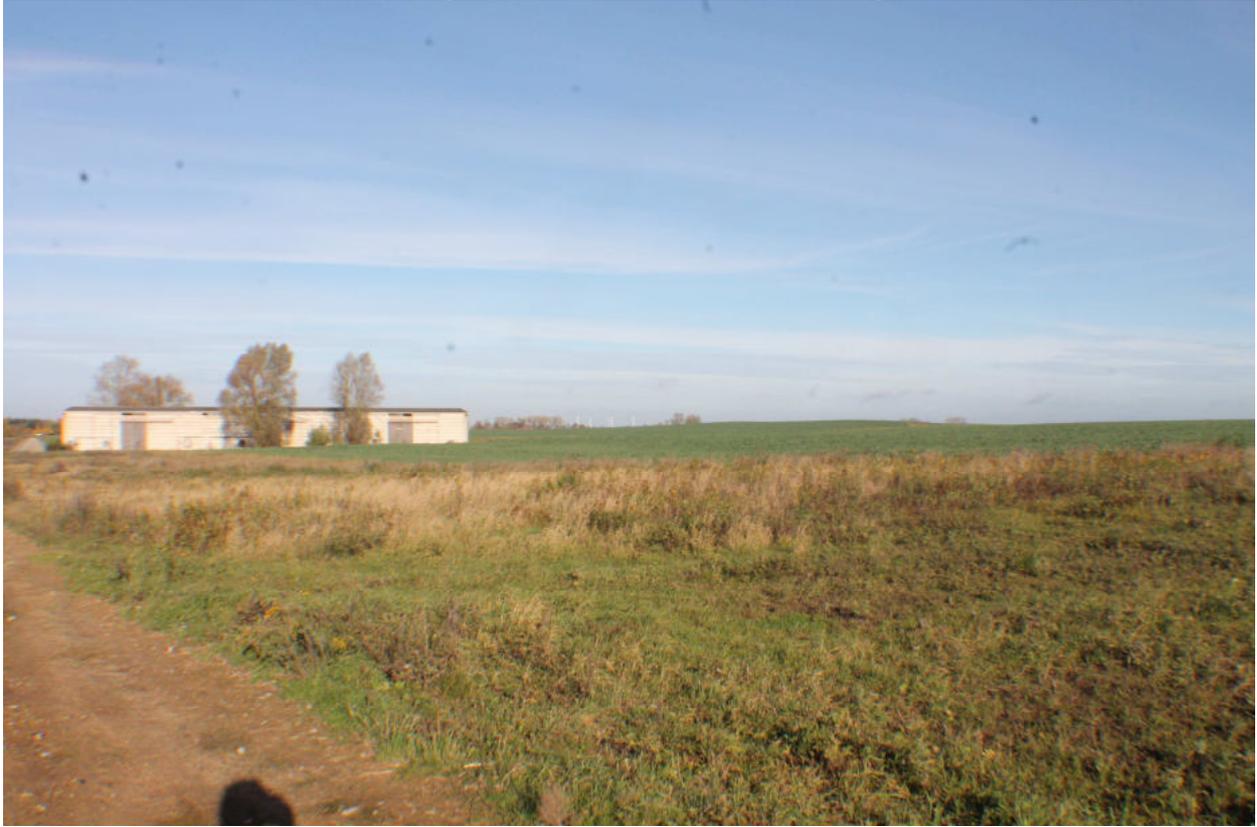
Blick in nördlicher Richtung über die Fläche mit dem herausgenommenen Gebäude

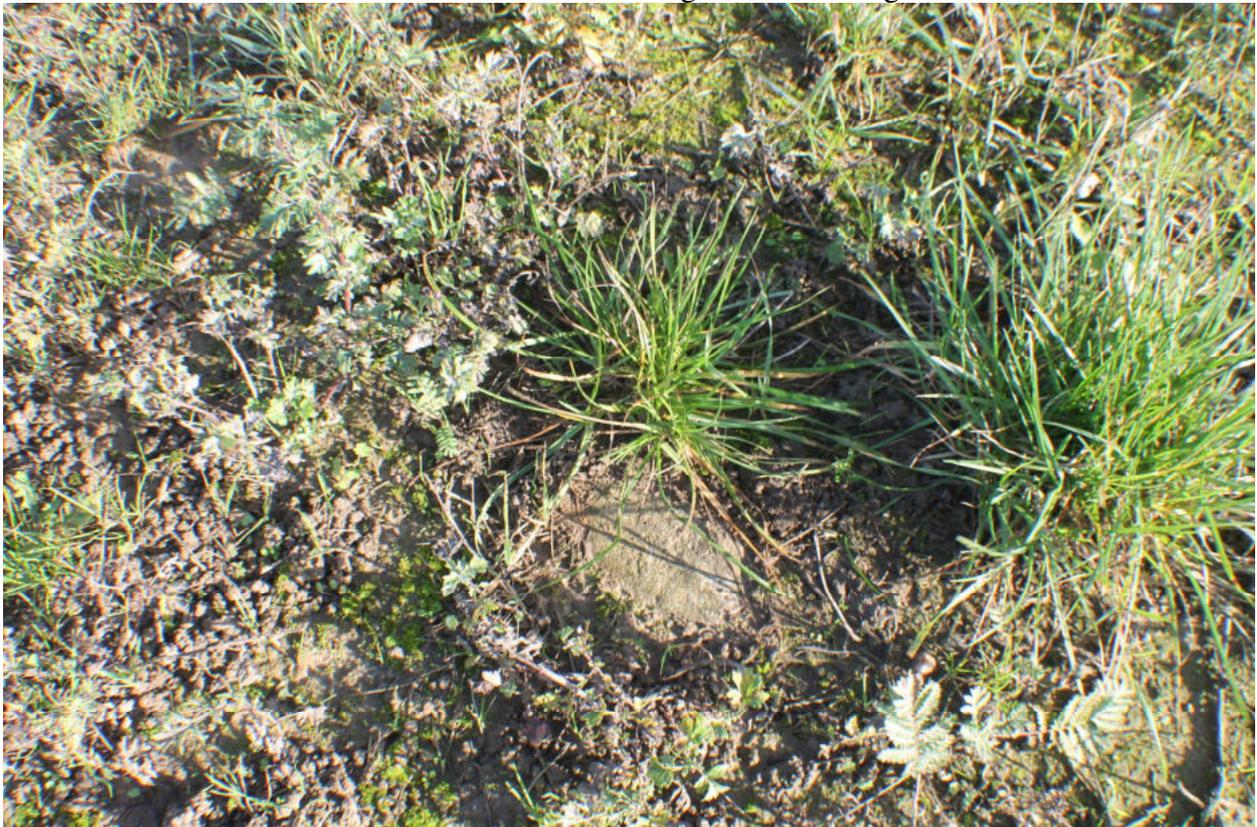
Fundamentreste des südlichen abgerissenen Stallgebäudes

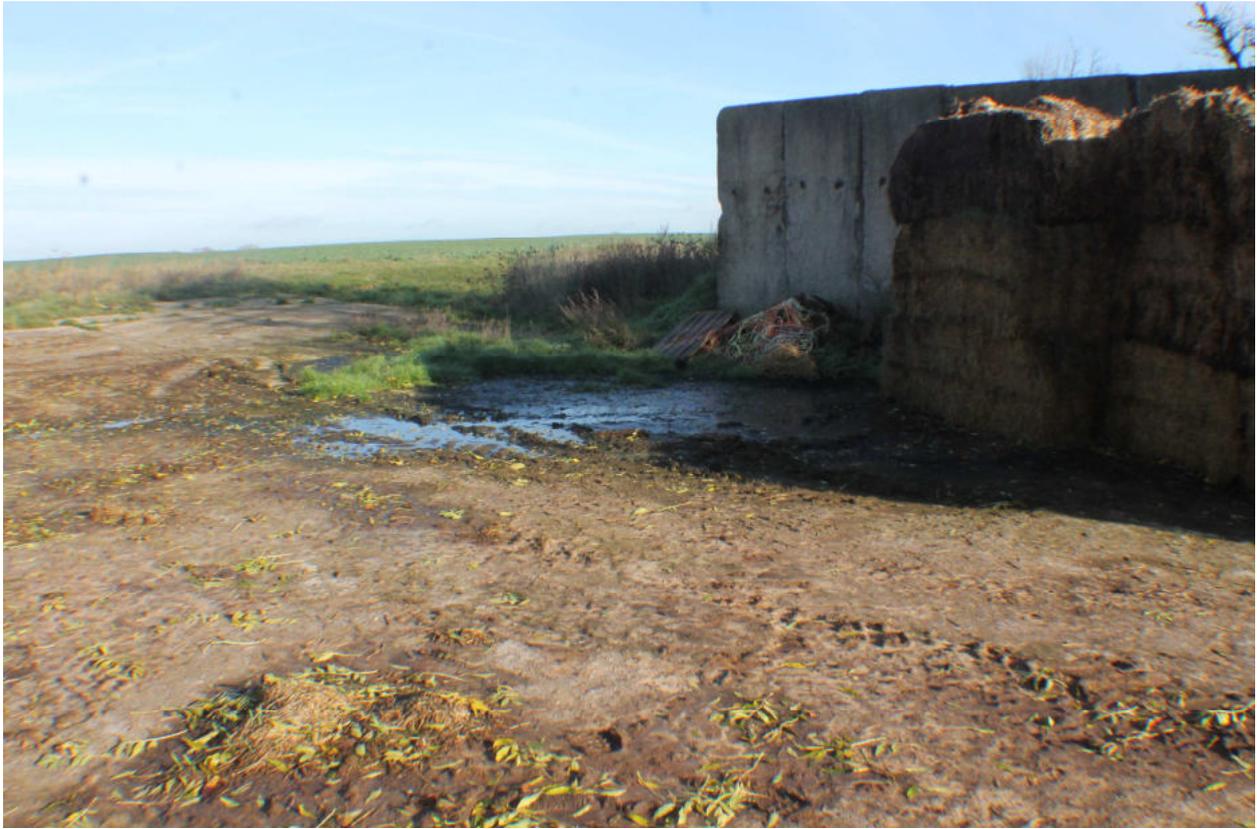
Verdichtete teils betonierte Flächen im mittleren Bereich

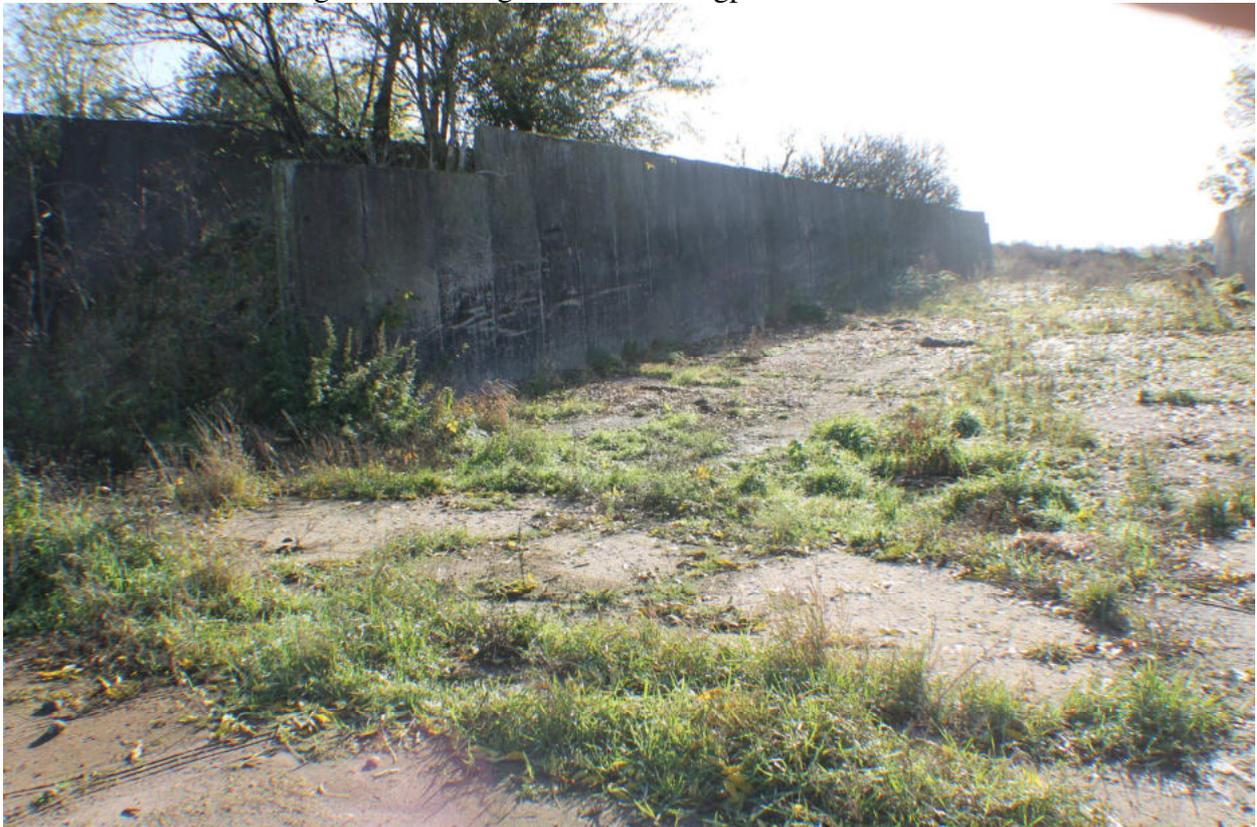
Großflächige Verdichtung betonierte Dungplatte im südlichen Bereich

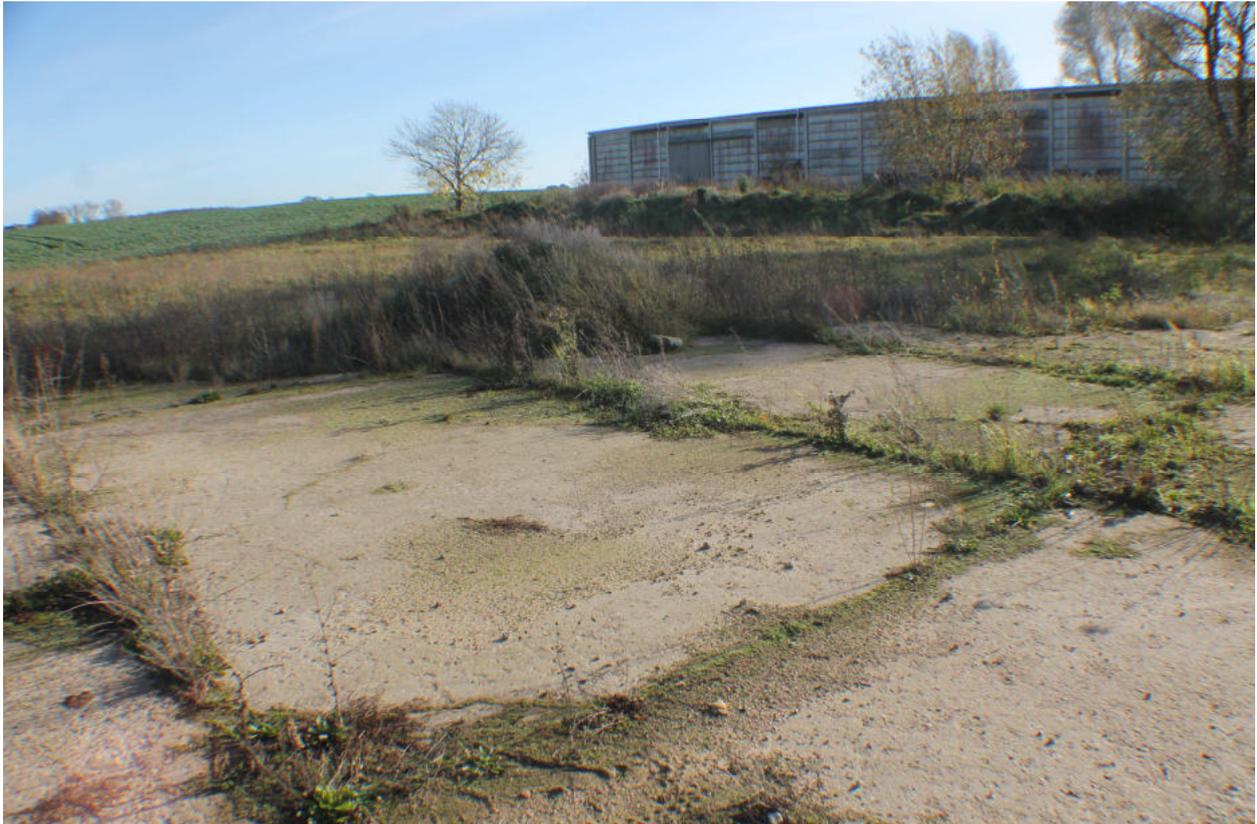
betonierte nördliche Freifläche

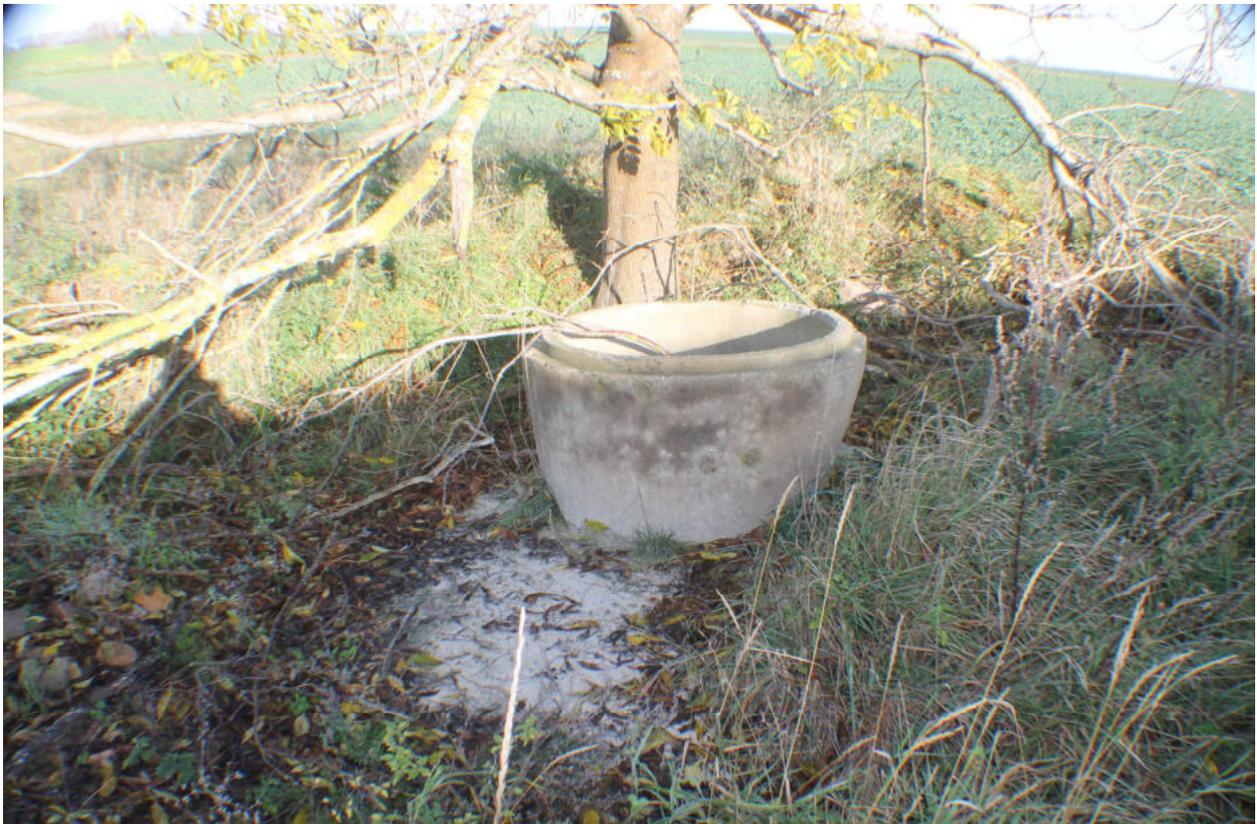
Sickerschächte im Gelände

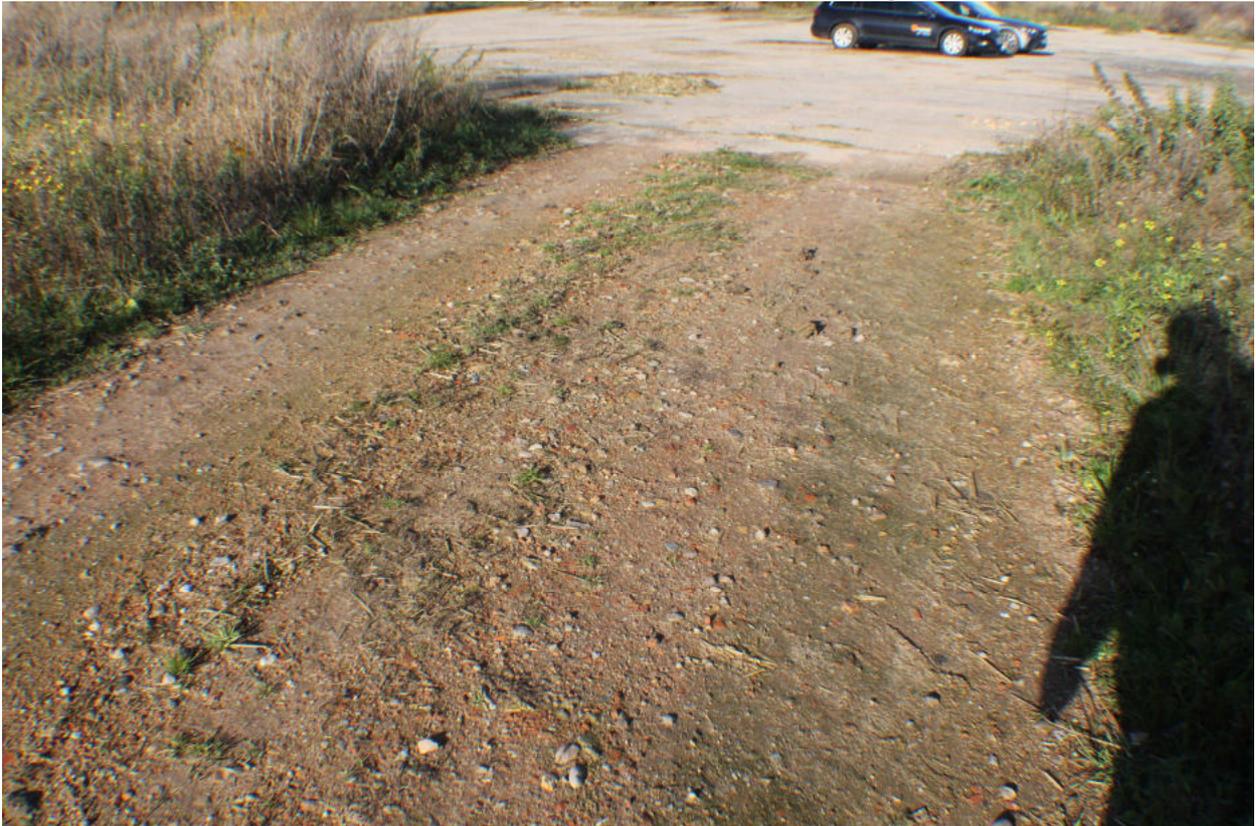
Verdichteter geschotterter Wirtschaftsweg

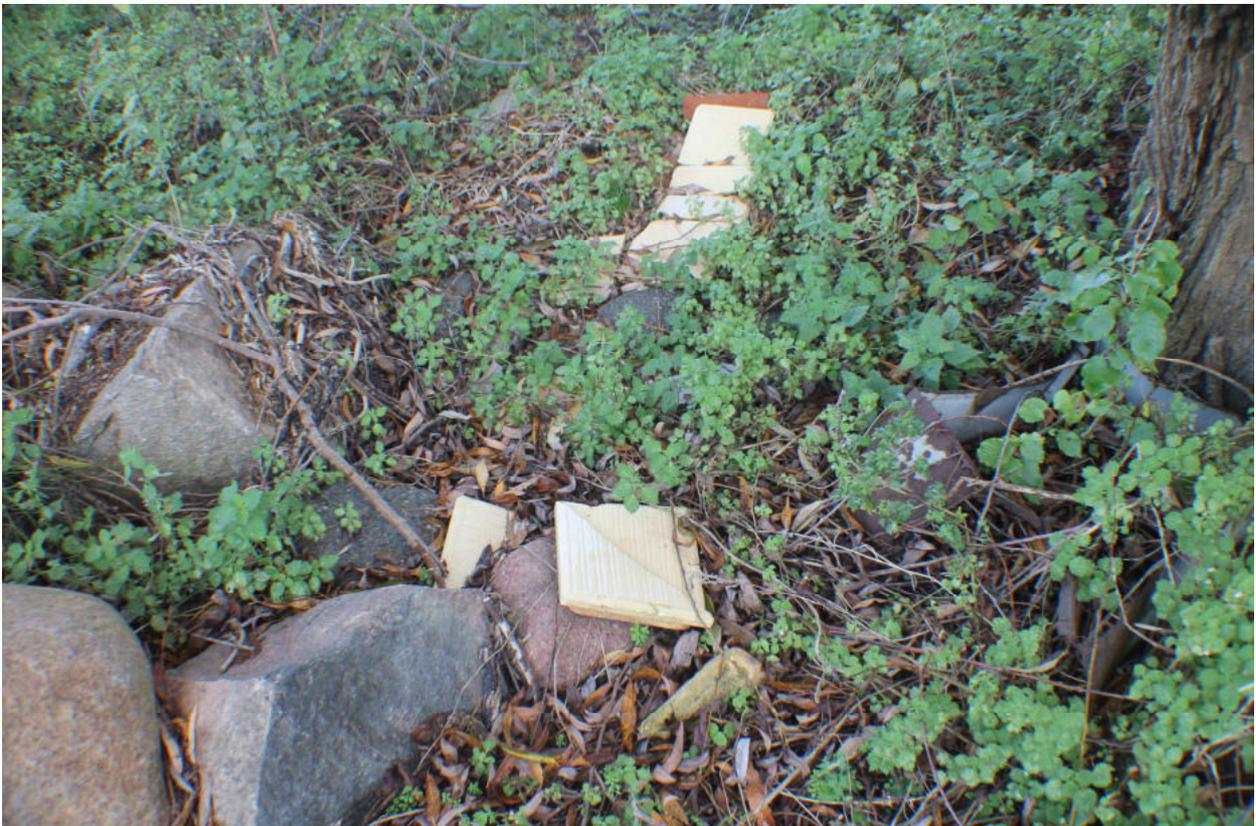
Schutt- und Baustoffreste im Boden
